LA CATASTROFE IDROGEOLOGICA DEL 19/6/1996 IN VERSILIA E GARFAGNANA (TOSCANA, ITALIA): ASPETTI GEOMORFOLOGICI E VALUTAZIONI IDRAULICHE ^(*)

THE FLOOD ON JUNE 19, 1996 IN ALTA VERSILIA AND GARFAGNANA (LUCCA, ITALY): GEOMORPHOLOGICAL ASPECTS AND HYDRAULIC EVALUATIONS

**LA PREVENZIONE DELLE CATASTROFI IDROGEOLOGICHE:
IL CONTRIBUTO DELLA RICERCA SCIENTIFICA**

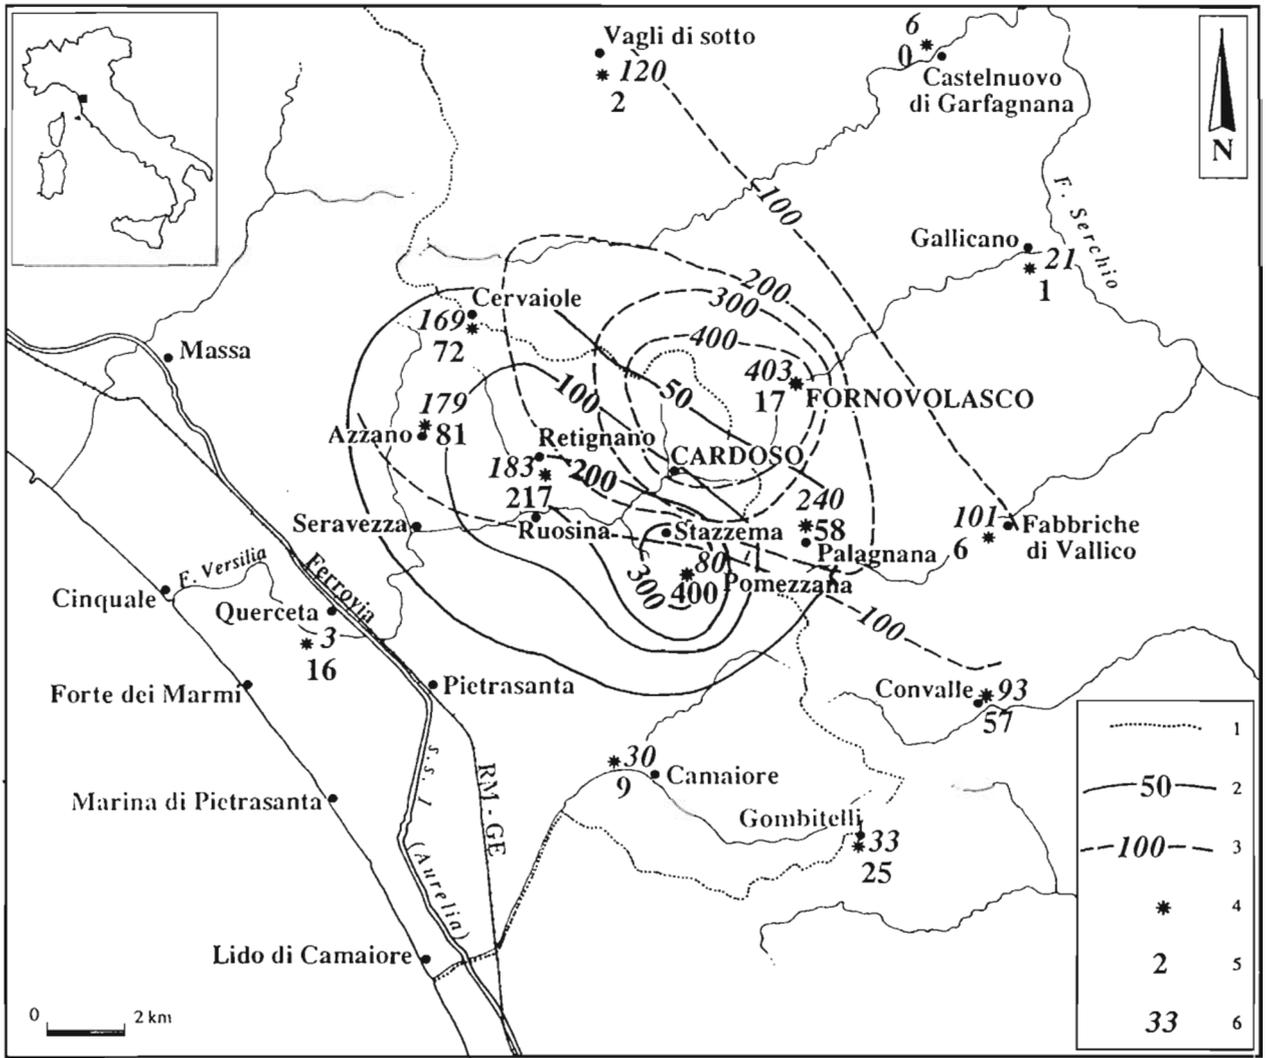
Fig. 1 - Carta schematica delle isoiete del 19 giugno 1996 (elaborazione dei dati forniti dall'Istituto Idrografico e Mareografico di Pisa). 1: Limite del bacino del F. Serchio. 2: Isoiete evento antimeridiano. 3: Isoiete evento pomeridiano. 4: Localizzazione pluviografi. 5: Valori di piovosità antimeridiana. 6: Valori di piovosità pomeridiana. June 19, 1996 isohyet schematic map (elaboration of data from Istituto Idrografico e Mareografico di Pisa). 1: Watershed of the Serchio River basin. 2: Morning isohyet. 3: Afternoon isohyet. 4: Rain gauge station. 5: Total morning rainfall. 6: Total afternoon rainfall.

Una ricostruzione schematica delle isoiete del 19 giugno, ottenute in base ai dati registrati ai pluviografi e tenendo conto degli effetti verificati al suolo, è rappresentata nella Fig. 1, dove esse sono distinte in anti-meridiane e pomeridiane; nella figura è mostrata anche la ristretta porzione territoriale che ha caratterizzato questo evento. Precipitazioni di questo tipo sono determinate dal particolare microclima apuano, legato all'ascesa forzata delle masse di aria umida di provenienza atlantica sul versante versiliese della catena che, favorendone il rapido raffreddamento, ne provoca la condensazione e la precipitazione improvvisa e concentrata, particolarmente nella stagione primaverile ed estiva.

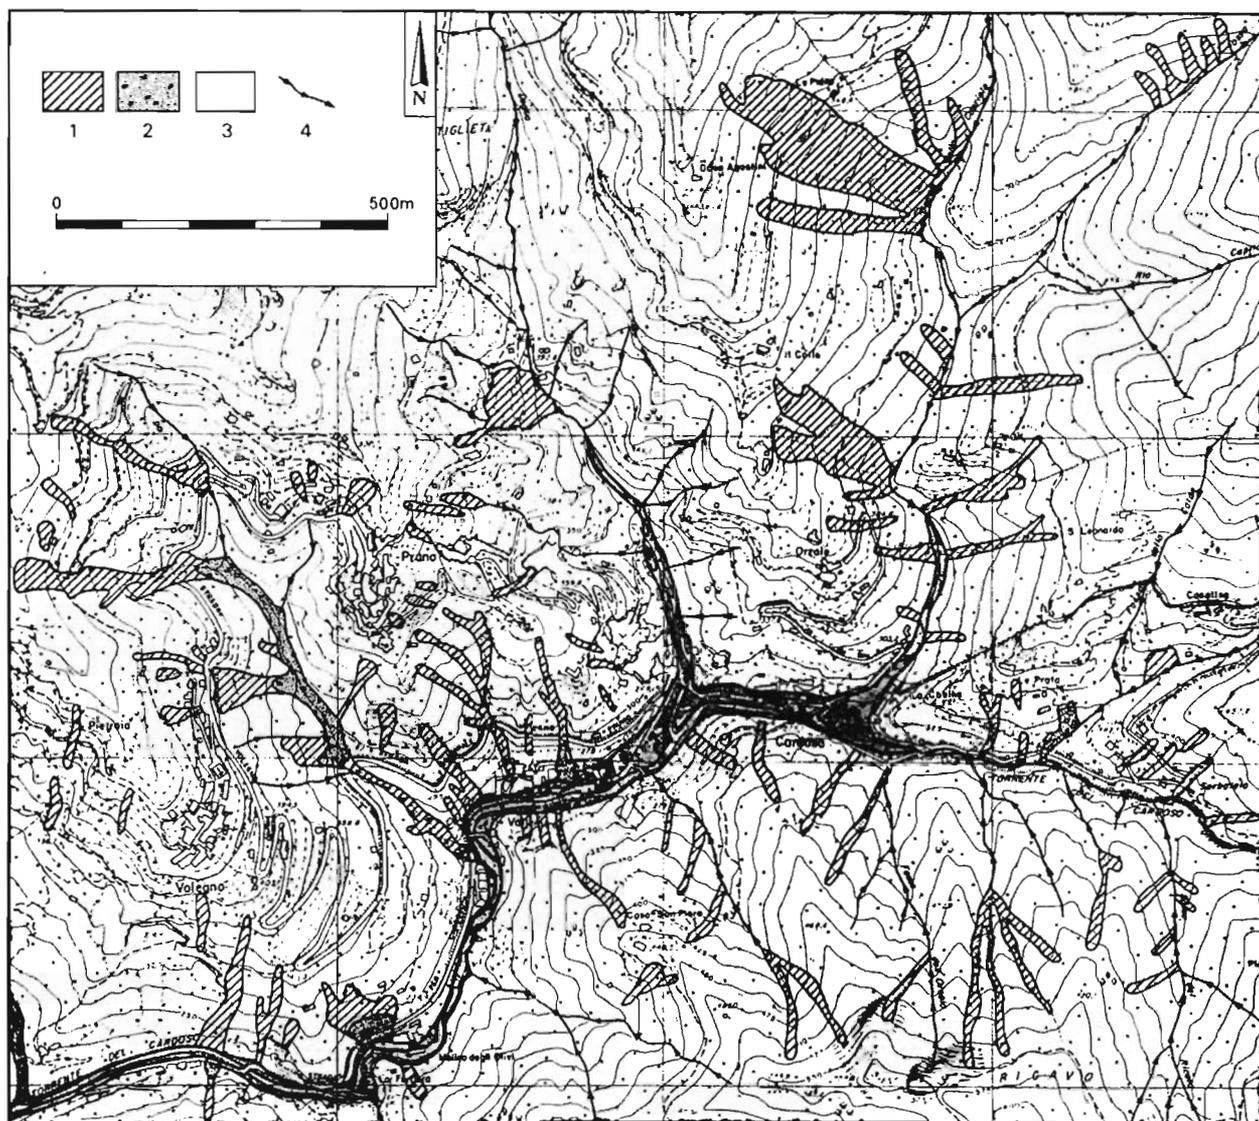
Fig. 2 - Carta dei principali effetti superficiali nella zona di Cardoso.

1: Aree denudate da movimenti franosi. 2: Accumuli di frana. 3: Aree di fondovalle interessate da processi di accumulo. 4: Alvei torrentizi intensamente erosi. (Base topografica: dai tipi della Carta Tecnica Regionale della Regione Toscana a scala 1:10.000).

Main surficial effects in the Cardoso area. 1: Area denudated by landslide. 2: Landslide accumulation. 3: Valley floor involved in accumulation process. 4: Hard-eroded torrential bed.

Il bacino del T. Cardoso, con i centri abitati di Cardoso - Valinventri, Pruno e Volegno, è tra le aree più devastate. La Fig. 2 rappresenta in modo sintetico gli effetti nella zona suddetta; essa costituisce uno stralcio di una più vasta cartografia, basata sui rilievi speditivi effettuati da alcuni degli autori ⁽¹⁾, sul terreno e tramite fotografie aeree, per una prima valutazione degli effetti e delle situazioni di pericolo imminente e per la predisposizione e pianificazione degli interventi. Le considerazioni che seguono valgono comunque, sostanzialmente, anche per le altre aree.

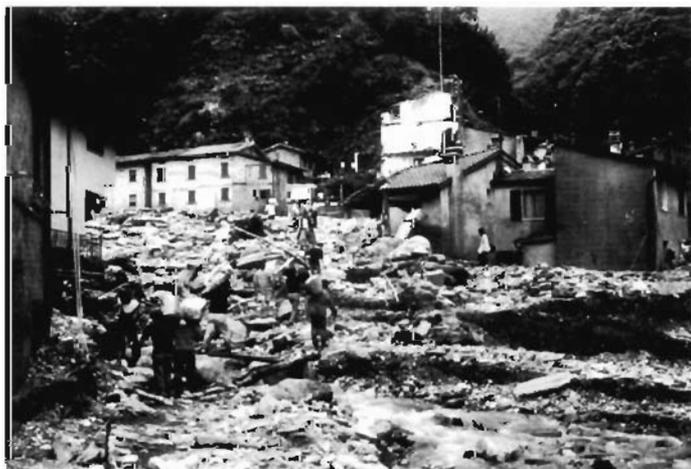
Fig. 3 - L'abitato di Cardoso invaso dai debris-flow.
Cardoso invaded by debris-flows.

alvei, con accumuli di materiale potenti alcuni metri (fino a 5 m a Cardoso e Fornovolasco). A testimonianza della capacità di erosione e trasporto e quindi dell'energia delle onde di piena, nel materiale depositato sono facilmente individuabili massi di volume superiore a 10 metri cubi (fino a 25 m³, con massa stimabile intorno alle 65 tonnellate).

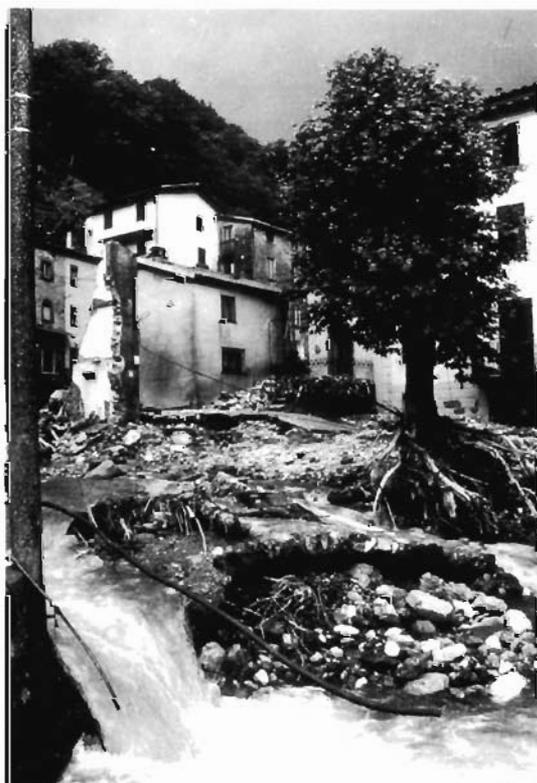
Fig. 4 - Effetti dell'onda di piena nell'abitato di Fornovolasco.
Effects of the flood in Fornovolasco.

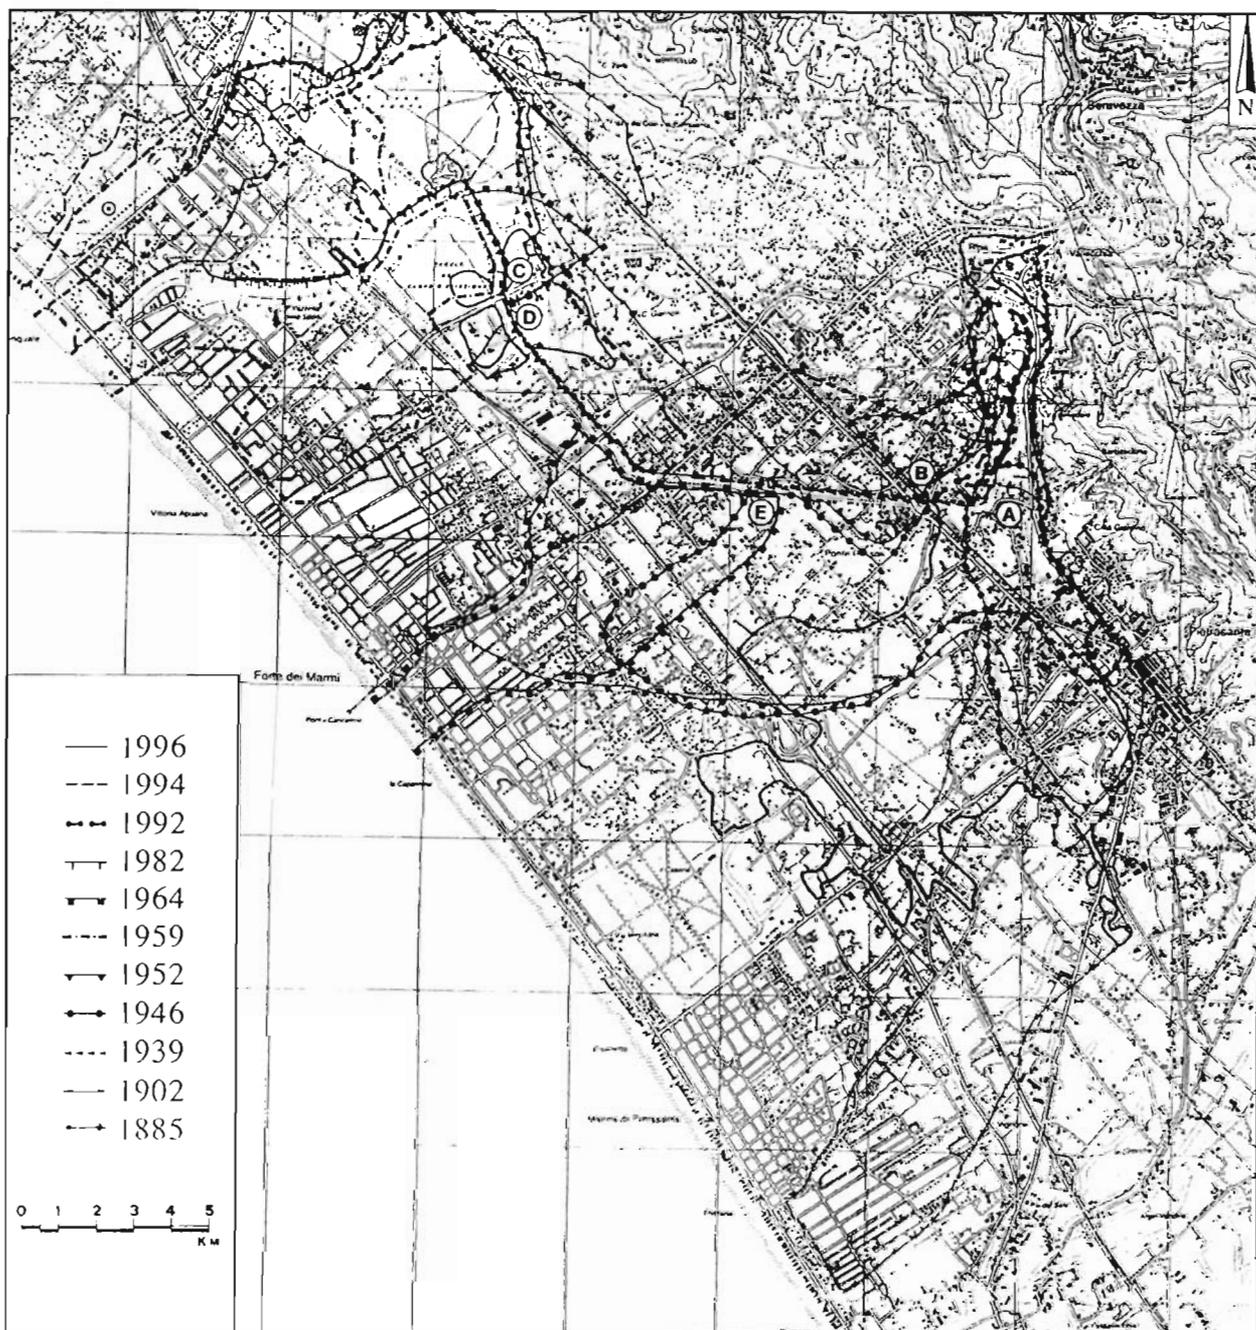
Fig. 5 - Carta delle esondazioni storiche del F. Versilia dal 1885 al 1996. A, B, C, D, E, F: località citate nel testo. (Base topografica: dai tipi dell'Istituto Geografico Militare - Autorizzazione n. 4509 in data 17/12/96).
Historical flood map of the Versilia River from 1885 to 1996. A, B, C, D, E and F refer to places quoted in the text.

di piena ha fatto salire rapidamente il livello del F. Versilia. I primi sormonti arginali sono iniziati proprio allo sbocco in pianura, nella zona di Ripa, per poi estendersi verso le località S. Bartolomeo e Ponte Rosso (rispettivamente indicati con le lettere A e B nella Fig. 5): a fronte di una portata massima sostenibile di circa 400 m³/s, è stato raggiunto un valore stimato prossimo ai 900 m³/s. La grande quantità di tronchi d'albero, detriti e materiali vari trasportata dalle acque ha creato gravi difficoltà di deflusso all'altezza dei vari attraversamenti stradali, che presentavano una luce troppo limitata. L'area più colpita è risultata quella nei pressi del ponte di via Sipe (punto C in Fig. 5), dove le acque hanno esondato in destra e in sinistra; l'esondazione sulla destra è stata inoltre favorita dal mancato funzionamento della cateratta sul Rio Bonazzera (punto D in Fig. 5), non ancora completata, che ha provocato il rigurgito delle acque del F.

Versilia nel rio stesso. Altri problemi di deflusso si sono verificati all'altezza del ponte di Vaiana (punto E in Fig. 5), con modeste tracimazioni in destra e in sinistra.
